ESTUDO DE MANIFESTAÇÕES PATOLÓGICAS EM CONDOMÍNIO RESIDENCIAL HORIZONTAL

Com este trabalho pretende-se esclarecer a natureza das patologias encontradas nas fachadas de um condomínio residencial horizontal com 400 casas e 5 anos de utilização através de um levantamento visual e caracterização das anomalias de maneira a possibilitar uma orientação sobre a correta manutenção e reparo contribuindo para a durabilidade destas residências.

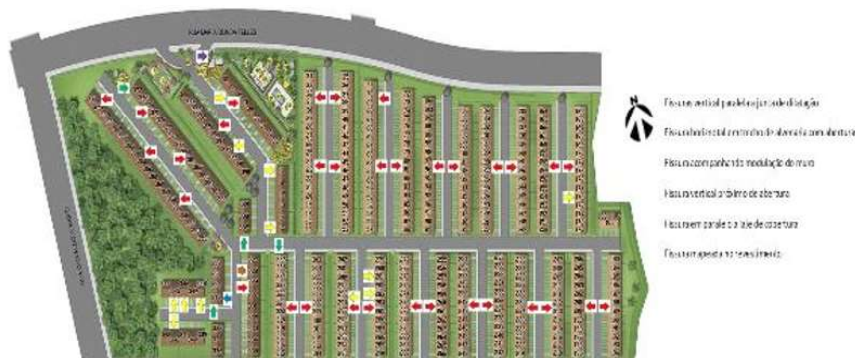
Figura 3- Mapeamento das patologias do condomínio residencial.

O mapeamento dos registros pelo condomínio segue conforme na figura nº3 logo abaixo.

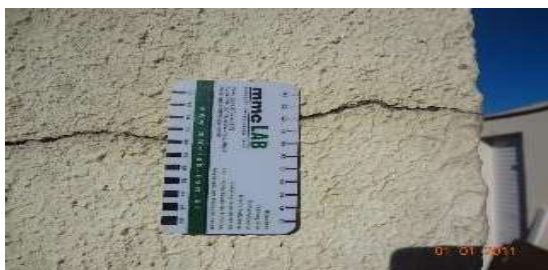
(o)

(p) Foto 18: fissura horizontal acompanhando laje de cobertura na área de armazenamento de resíduos domésticos fachada sul. Fonte: Próprio Autor.

Há apenas um registro com fissuras horizontais em paralelo a laje. Essa edificação construída para o armazenamento temporário dos resíduos domésticos gerados pelo condomínio não faz parte do

projeto original do empreendimento. Fissuras horizontais paralelas as lajes de cobertura são típicas de movimentações térmicas (THOMAZ, 1989). A dilatação plana das lajes e o abaulamento provocado pelo gradiente de temperaturas ao longo de suas alturas introduzem tensões de tração e de cisalhamento nas paredes da edificação (THOMAZ, 1989).

Conforme avaliação de Caporrino (2015) para as causas prováveis, a patologia ocorreu por erro executivo da laje. A retração das lajes, quando excessiva, pode causar fissuras em alvenarias estruturais, principalmente quando estão na horizontal.

Caporrino (2015) sugere a verificação do nível de comprometimento da alvenaria, se possível executar reforço estrutural e se necessário condenar a estrutura e refazer.

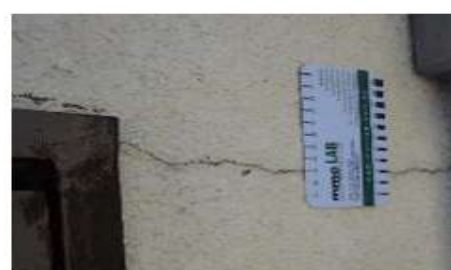
(p)

(q) Foto 19: fissura horizontal acompanhando laje de cobertura na área de armazenamento de resíduos domésticos fachada oeste. Fonte: Próprio Autor.

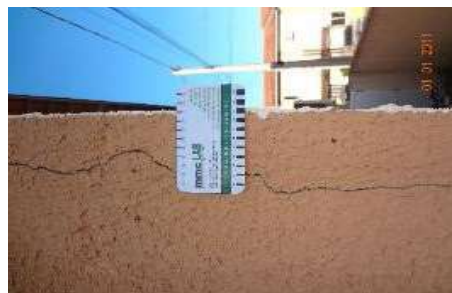
(u) Foto 23: fissura vertical abaixo da laje de piso do segundo pavimento. Fonte: Próprio Autor.

Durante a inspeção visual foi registrado apenas uma anomalia de fissura vertical. A fissura possui 1,4mm de abertura.

Conforme as citações a cima, entende-se que o surgimento da patologia em questão é oriundo de sobrecarga sobre a alvenaria. Contudo para essa afirmação seria necessária a remoção do revestimento para verificar a condição do bloco de concreto, pois há a possibilidade conforme Mohamad (2015) da fissura ser devida a movimentação higroscópica dos materiais constituintes da alvenaria.

Logo para a avaliação e consolidação da origem desta patologia necessita-se a remoção do revestimento. Sendo assim, não será proposto remedição ou reparo, e sim alertar para uma análise mais efetiva além da inspeção visual para determinação da condição estrutural da alvenaria.
