LEVANTAMENTO DAS MANIFESTAÇÕES PATOLÓGICAS — ESTUDO DE CASO DE MANIFESTAÇÕES PATOLÓGICAS EM CONDOMÍNIO DE PAREDES DE CONCRETO MOLDADAS *IN LOCO*

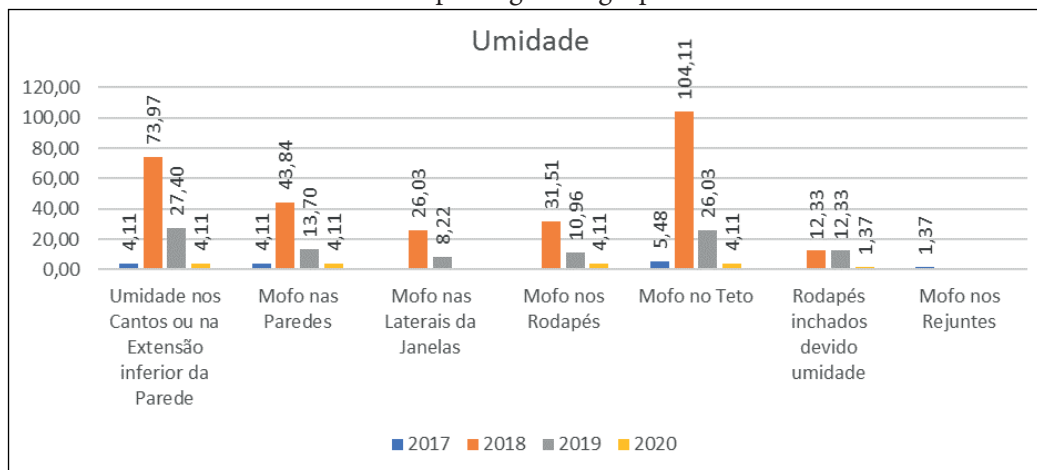
Gráfico 1 – Levantamento de patologias do grupo umidade conforme o ano

Umidade nos cantos ou na extensão inferior e total da parede	2018 –O índice ficou em 73,97%, conforme o Gráfico 1. Cômodos: dormitório 1 com 32,88%, dormitório 2 com 21,92% e Cozinha/sala conjugada com 19,18%, totalizando os 73,97% .
---	---

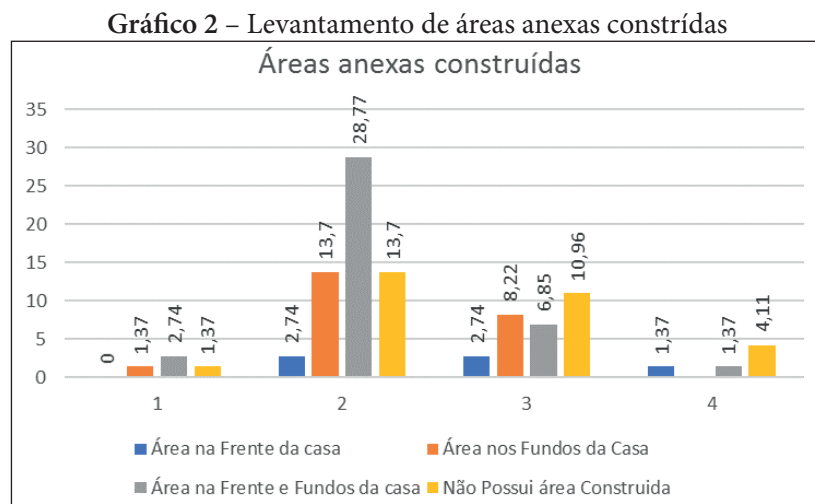
Um fator que prolongou o mofo, foram as construções anexas cujo objetivo foi impedir a entrada de água da chuva dentro da unidade, ocasionou a obstrução a entrada de ventilação e iluminação nos ambientes, favorecendo a proliferação de fungos. Conforme Gráfico 2, foi verificado que cerca de 28,77% dos condôminos realizaram a construção de áreas anexas, tanto na frente quanto nos fundos da unidade.

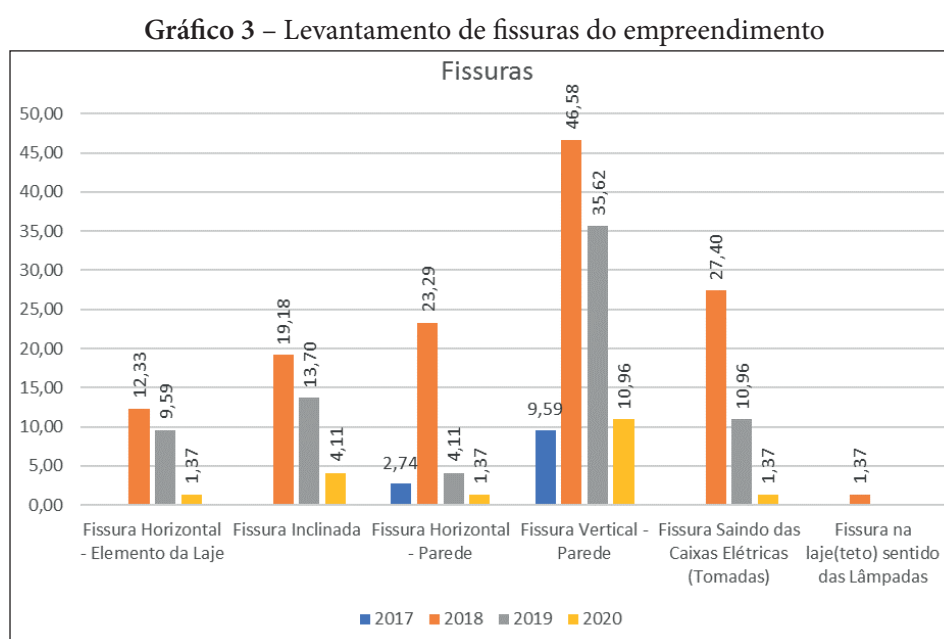
DESCRIÇÃO	LEVANTAMENTO DOS MAIORES ÍNDICES	CAUSA
Fissura Inclinada	2018 – O índice ficou em 19,18%. Cômodos: dormitórios 1 com 8,22%, dormitórios 2 com 2,74% e cozinha/sala 8,22%.	Defasagem no reforço das armaduras de bordas de vãos de portas e janelas. No empreendimento foi verificada a colocação de grades em janelas e portas o que pode ter ocasionado às fissuras inclinadas devido a ação mecânica nas paredes.
Fissura Horizontal nas paredes	2018 – O índice ficou em 23,29%. Cômodos: dormitórios 1 com 23,33%, dormitórios 2 com 2,74% e cozinha/sala com 8,22%.	Resultante do abaulamento e da dilatação plana da laje de cobertura, esse abaulamento é provocado pelo gradiente de temperatura, que introduzem tensões de tração e de cisalhamento nas paredes (THOMAZ, 2014).
Fissura vertical	2018 – O índice ficou em 46,58%. Cômodos: dormitórios1 com 17,81%, nos dormitórios 2 com 1,96% e a cozinha/sala com 17,81%.	Ocorre através de variações na umidade do solo, comum em argila, onde ocorrem alterações volumétricas e ocorrendo variação no módulo de deformação, ocasionando recalques devido a saturação do solo (THOMAZ, 2014).

Fissuras saindo das caixas elétricas	2018 – O índice ficou em 27,40%. Cômodos: dormitórios 1 com 10,96% dormitórios 2 com 5,48% e a cozinha/sala 10,96%	Colocação errada dos espaçadores. O correto posicionamento dos elementos embutidos nas paredes através dos espaçadores evita que ocorra o cobrimento incorreto da estrutura.
Fissuras na laje no sentido das lâmpadas	2018 – O índice ficou em 1,37%. Cômodo: cozinha /sala conjugada.	Colocação de tubulação elétrica da laje que chega aos pontos de luz, cobrimento errado

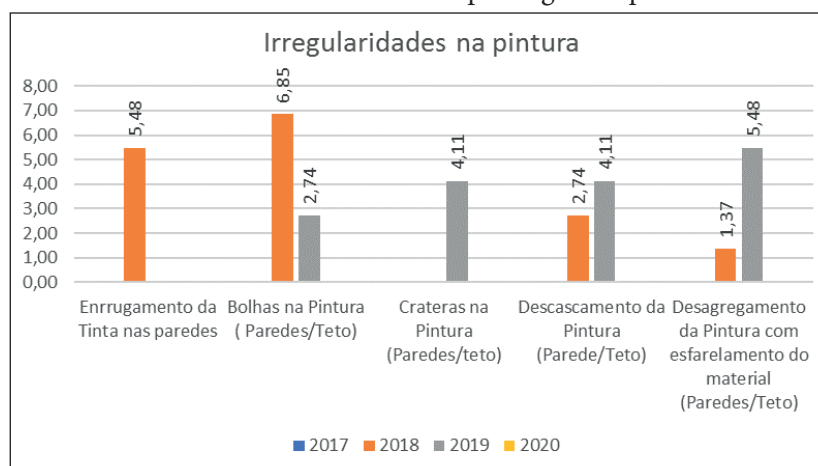
Gráfico 4 – Levantamento de patologias na pintura.

PATOLOGIA	MAIORES ÍNDICES ENCONTRADOS
Bolhas na Pintura	2018 – O índice ficou em 6,85%. Cômodos: dormitório 1 com 5,48% e a sala/cozinha com 1,37%.
Crateras na pintura	2019 – O índice ficou em 4,11%. Cômodos: dormitórios 1 com 1,37% e dormitório 2 com 2,74%.
Descascamento das pinturas Teto/Parede	2019 – O índice ficou em 4,11%. Cômodos: dormitórios 1 e 2 com 1,37% e sala/ cozinha 1,37%.
Desagregamento da pintura	2019 – O índice ficou em 5,48%. Cômodos: dormitórios com um índice de 4,11% e sala/cozinha com 1,37%.

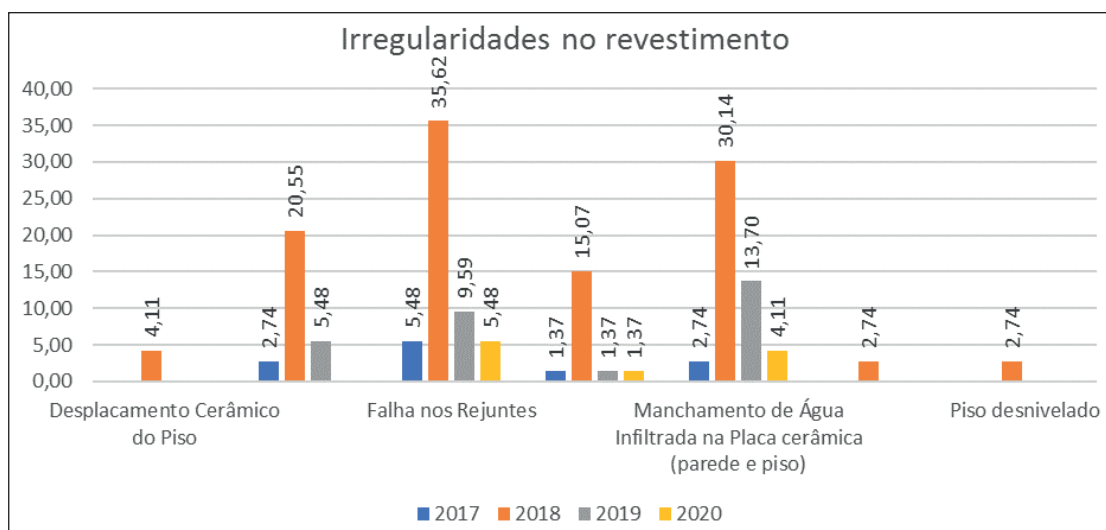
Gráfico 5 – Levantamento de patologias no revestimento

PATOLOGIA	MAIORES ÍNDICES ENCONTRADOS
Deslocamento cerâmico	2018 - O índice ficou em 4,11%. Cômodos: dormitórios com 1,37% e sala/cozinha com 1,37%.
Rupturas (Quebra / Trinca) de placas cerâmicas	2018 - O índice ficou em 20,55%. Cômodos: Banheiro com 12,33%, dormitórios com 4,11%, e sala/cozinha com 4,11%.
Falha nos rejunte	2018 - O índice ficou em 35,62 aparecendo nos banheiros sendo o local om o maior índice apontado.
Manchamento de placa cerâmicas	2018 - O ficou em 30,14%. Cômodos: cozinha com 4,11% e o banheiro com 26,03%.
Piso ôco com pouca argamassa	2018 - O índice ficou em 2,74%. Cômodos: cozinha/sala com 1,37% e o banheiro com 1,37%.
Piso desnivelado	2018 - Desnível da cozinha para o dormitório. O índice ficou em 2,74%.

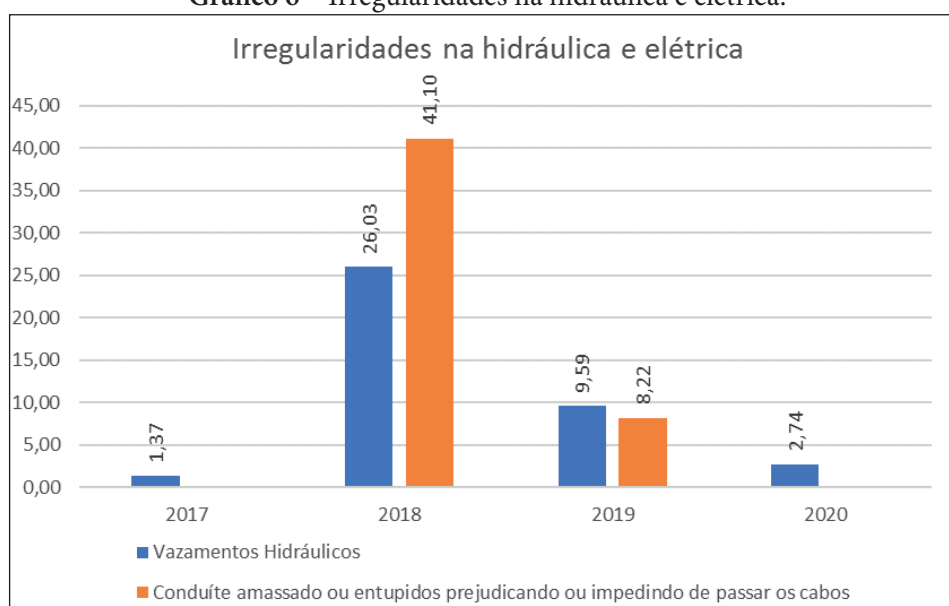
Gráfico 6 – Irregularidades na hidráulica e elétrica.

PATOLOGIA	MAIOR ÍNDICE LEVANTADO
Vazamentos hidráulicos	2018 – O índice ficou em 26,03%. Cômodos: banheiros com 8,22%, cozinha com 16,44% e a fachadas com 1,37%.
Conduites interrompidos	2018 – O índice ficou em 41,1%. Cômodos: dormitórios 1 com 13,7%, dormitórios 2 com 6,85% e sala com 20,55%. Segundo Sampaio et al (2016), a solução é melhorar a angulação dos conduites e colocar reforço na fixação.
