## ANÁLISE DA PATOLOGIA DE ADERÊNCIA DOS REVESTIMENTOS ARGAMASSADOS: ESTUDO DE CASO - PROBLEMAS E POSSÍVEL SOLUÇÃO

**Resumo:** O presente trabalho é direcionado a uma área muito empregada na construção civil no Brasil, a dos revestimentos argamassados aplicados sobre superfícies de concreto. O estudo de caso tem como objetivo analisar a patologia de baixa resistência de aderência à tração de revestimentos argamassados em tetos sobre a superfície de concreto, buscando verificar as possíveis causas e uma solução viável. Como metodologia foi realizada uma revisão de literatura e após um estudo de caso de um empreendimento situado na cidade de Porto Alegre – RS, onde ocorreu a patologia da falha de aderência em um revestimento argamassado interno aplicado sobre a superfície de concreto em tetos. Para isso foram realizados ensaios de resistência de aderência a tração no revestimento, pré e pós aplicação do produto floursilicato de magnésio, sendo possível afirmar que o produto foi eficaz para este caso, pois nos ensaios sem utilização do produto foi obtida uma resistência média das amostras de 0,29 mpa e após a utilização houve aumento da resistência média das amostras para 0,37 mpa.

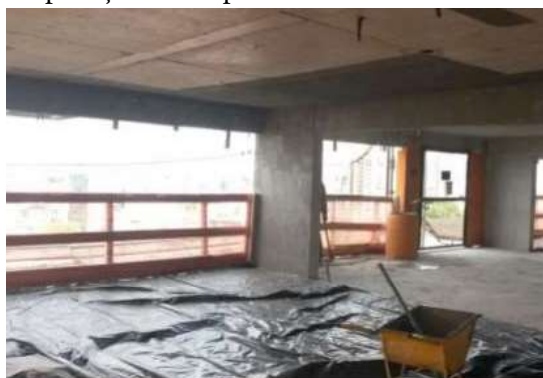
**Imagem 1** - Aplicação de chapisco rolado em estruturas de concreto

- Estrutura de concreto com no mínimo 28 dias de cura;
- Preparação da superfície, retirando pregos, lascas de madeira, tratamento em bicheiras e elementos metálicos;
- Limpeza da superfície de concreto, com escova de aço quando necessário e lava-jato de pressão para retirada de impurezas;
- Secagem do substrato de concreto (24 h);
- Preparo do chapisco com batedor mecânico, por profissional qualificado;
- Preparo do chapisco conforme instruções do fabricante (quantidade de água, tempo de mistura e tempo de descanso);
- Aplicação do chapisco com rolo de espuma para textura, formando uma textura uniforme, não muito rente, nem saliente, com ranhuras uniformes cobrindo toda superfície.

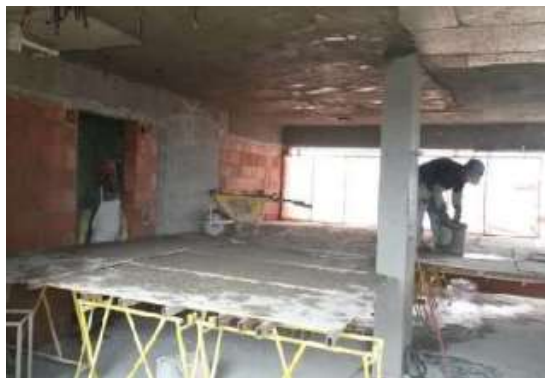
Imagem 2- Aplicação de argamassa em tetos

- Chapisco com no mínimo três dias de cura;
- Montagem de andaime para execução do reboco;
- Marcação dos níveis de referência nas paredes;
- Preparação da argamassa industrializada armazenada em silos, de via seca, com mistura realizada por argamassadeiras mecanizadas no pavimento em questão;
- Aplicação da argamassa com desempenadeira metálica, sendo pressionada contra a base, aplicando duas demãos em sentidos contrários e na sequência reguada nos dois sentidos;
- Desempeno com desempenadeira de plástico com movimentos circulares;
- Após o início da cura da argamassa foi feita a feltragem com esponja ou desempenadeira plástica com espuma.

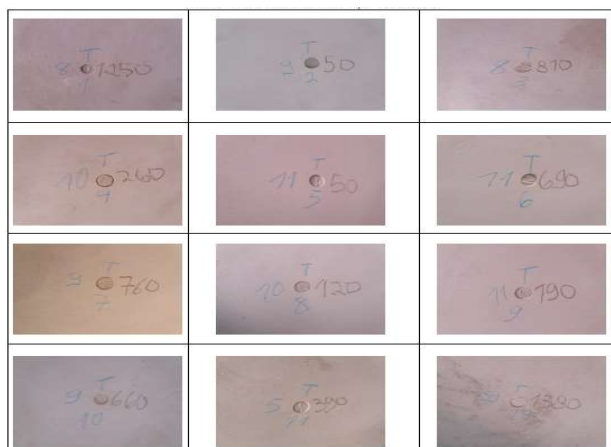
Imagem 3 - Amostras ensaio 01 de resistência de aderência à tração.

Ainda de acordo com norma acima e procedimento executivo da construtora, passados 28 dias de cura do revestimento foram realizados os ensaios de resistência de aderência à tração, por laboratório qualificado. Abaixo é apresentado os dois ensaios realizados no 4º pavimento conforme os respectivos, quadro 4 e imagem 3 e quadro 5 e imagem 4, onde nos ilustra os resultados obtidos:

Conforme preconiza a NBR 13749 (2013), cada grupo deve conter doze amostras onde pelo menos oito devem possuir valores superiores ou iguais a 0,20 MPa (mega pascal) para revestimentos em tetos. Tanto no ensaio 01 quanto no ensaio 02 tivemos sete pontos que apresentaram resultados satisfatórios. Com isso podemos afirmar que o revestimento não atendeu a norma. Outra informação que podemos afirmar é que o problema aconteceu entre chapisco e reboco, em 70,83% das amostras a ruptura ocorreu da tipologia D.

Foram realizadas reuniões com a empresa que forneceu a argamassa e consultores da área de argamassas. Como a espessura do revestimento estava apresentando uma média de 9,3 mm e nenhuma espessura maior que 15 mm, foi sugerida a realização de teste com aplicação de solução de Vialfloor Fluorsilicato para fazer a ponte de aderência entre chapisco e reboco. Esta aplicação ocorreu da seguinte forma:

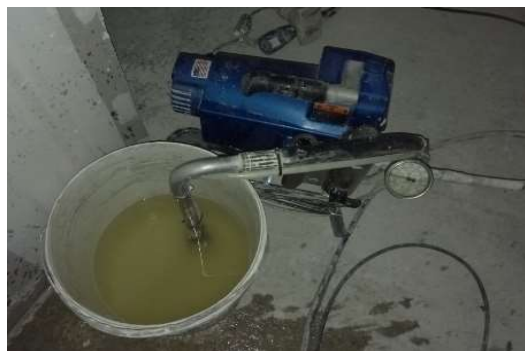
**Imagem 5** - Compressor para aplicação do vialfloor fluorsilicato

Abaixo nas imagens 5 e 6 ilustram o equipamento utilizado para aplicação do fluorsilicato de magnésio (já diluído) e o método de aplicação.

- Diluição do Vialfloor Fluorsilicato com 10% de água;
- Aplicação com pistola, pulverizando o produto no revestimento de teto.
