Usos do patrimônio: refuncionalização do Sobrado Quintino

Resumo: Esse artigo relata a elaboração de um projeto de restauro propondo a refuncionalização de uma casa construída nas primeiras décadas do século XX, com tipologia de sobrado. O edifício faz parte do conjunto arquitetônico de três casas geminadas, sito à Travessa Quintino Bocaiuva sob nº 1423, localizado entre o Largo do Redondo, na Av. Nazaré e a Av. Governador José Malcher, em Belém do Pará. Trata-se, portanto, de um imóvel com características históricas, classificado como de interesse à preservação e protegido legalmente por fazer parte do entorno de bens tombados pelo Estado e Município. Assim, após a introdução, o trabalho é desenvolvido em quatro etapas: a primeira etapa refere-se ao reconhecimento da área de intervenção; a segunda etapa refere-se identificação e conhecimento da edificação; a terceira etapa refere-se a análise tipológica da edificação; e a quarta etapa refere-se a proposta de intervenção e projeto de refuncionalização.

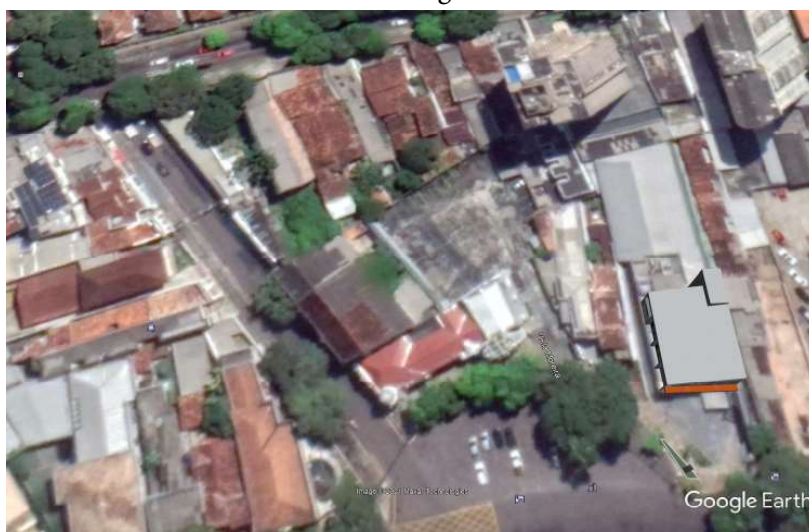
Figura 4. Vista superior dos sobrados constituídos de três casas geminadas e terreno de fundos adquiridos posteriormente

Por volta de 1951, em notas do Jornal O Liberal, datado de 11 de outubro do corrente ano, com título BARRADA UMA NEGOCIATA, o prefeito Lopo de Castro tentava adquirir os terrenos de fundo dos sobrados das casas geminadas (Figura 4):

Não foi encontrada a data de desmembramento dos fundos das casas geminadas em relação à compra dos terrenos para servir de quintal e/ou garagem para casa da esposa do Prefeito Lopo de Castro.
