CADÊ O TREM? Um olhar crítico sobre o estado de conservação do pátio ferroviário da Estação Nova em Campina Grande-PB

WHERE'S THE TRAIN? A critical look at the conservation status of the railway yard at Estação Nova in Campina Grande-PB

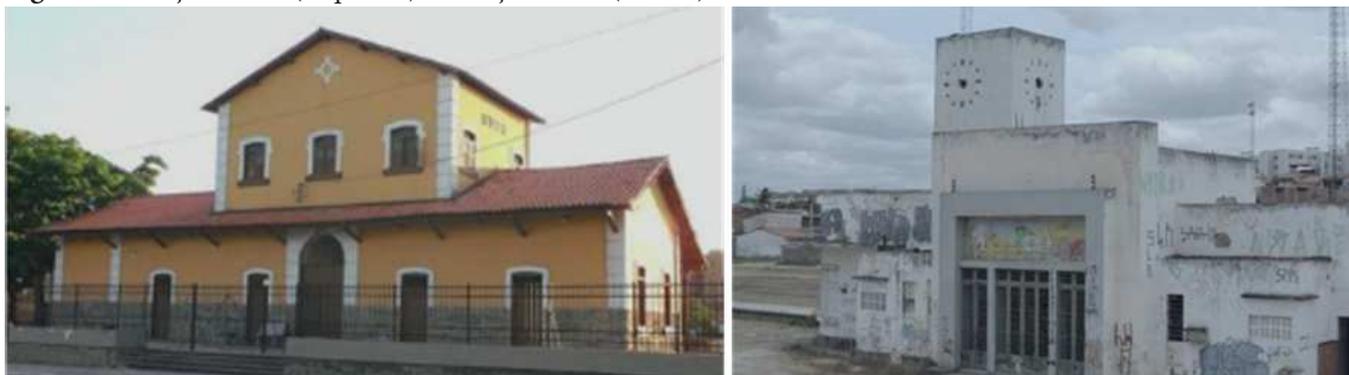
Figura 2. Estação Velha (esquerda) e Estação Nova (direita).

A distância entre estes pátios é de aproximadamente 1,5 km. Observa-se que o pátio da Estação Velha se encontra em um bom estado de conservação, sendo utilizado para fins turísticos, enquanto o pátio da Estação Nova encontra-se em estado de abandono, com três de seus edifícios em estado de ruínas, e o prédio principal da Estação (figura 2) - um belo exemplar da arquitetura Art Déco, vem sendo depredado por vândalos que saqueiam os seus elementos decorativos e construtivos, conforme escreveu Afonso (2019).

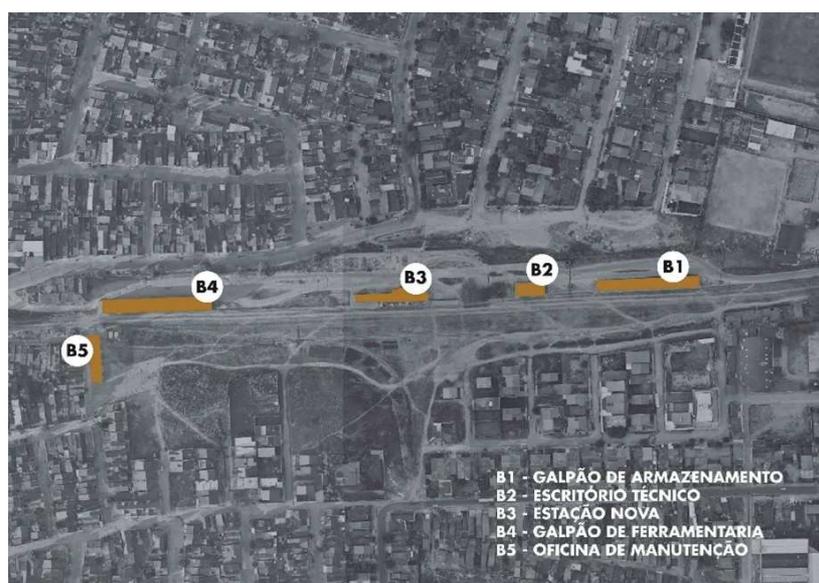
O pátio é composto por um conjunto protomoderno com cinco edificações em uma grande área urbana (Figura 3), formado por meio da poligonal entre a Av. Prof. Almeida Barreto, Av. Almirante Barroso e R. Presidente Castro e Silva- no bairro Centenário, e que faz divisa com o bairro do Quarenta, área com ocupações urbanas e graves problemas sociais.

Figura 3. Identificação das edificações que compõem o Pátio Ferroviário da Estação Nova.

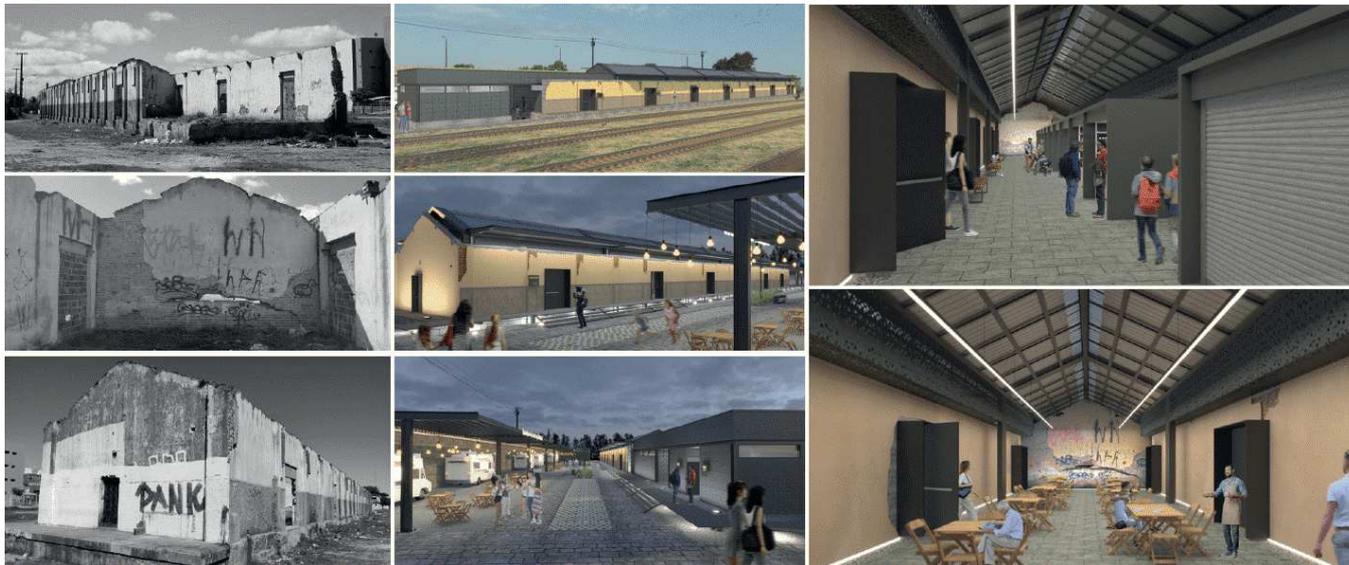
Constituindo um dos primeiros edifícios construídos do conjunto (década de 50), o galpão de armazenamento era utilizado originalmente como área de almoxarifado e transbordo de mercadorias que passavam pelo complexo ferroviário. Disposto de forma pavilhonar, com aproximadamente 84 m de comprimento, apresenta um avançado estado de degradação - a edificação se encontra sem a cobertura, fato constatado por imagens de satélite, e vedação da fachada oeste totalmente demolida.

Também se faz presente o grande acúmulo de lixo no entorno imediato do edifício, além das diversas pichações, tanto internas, quanto externas. Atualmente, identifica-se uma ocupação irregular, ao lado do bloco, utilizada como currais para criação de animais que circulam livremente pelas ruínas do edifício ao longo do dia. Recentemente, também se constatou o uso dos antigos ambientes de apoio como criadouros de porcos, prejudicando ainda mais a salubridade e as questões sanitárias locais.

Figura 7. Atual estado de conservação do galpão de armazenamento (esquerda) e proposta de reuso do edifício (direita)

Para a proposta de reuso desse espaço (Figura 7), procurou-se viabilizar novos usos que proporcionem renda à população local, tendo para isso a implantação de um *mercado pop* para venda de artesanatos e produtos locais. O mesmo adota uma disposição de boxes comerciais (com *design* próprio) interligados por uma circulação de fluxo comercial com quatro acessos principais.

Quanto ao novo sistema de cobertura, pretendeu-se retomar a antiga linguagem formal do edifício do telhado com caimento em duas águas e beirais com mãos francesas, entretanto, atualizando sua materialidade para o repertório projetual da contemporaneidade através do uso do aço. A estrutura de suporte para a cobertura foi desenvolvida de forma independente as instalações do galpão e em formato de pórticos, que demarcam uma modulação sistemática aparente para esse novo sistema. O prolongamento dessa cobertura através de beirais - da mesma materialidade da coberta principal - permitiu que as antigas vedações da edificação fossem protegidas das intempéries naturais, retardando seu processo de arruinamento.

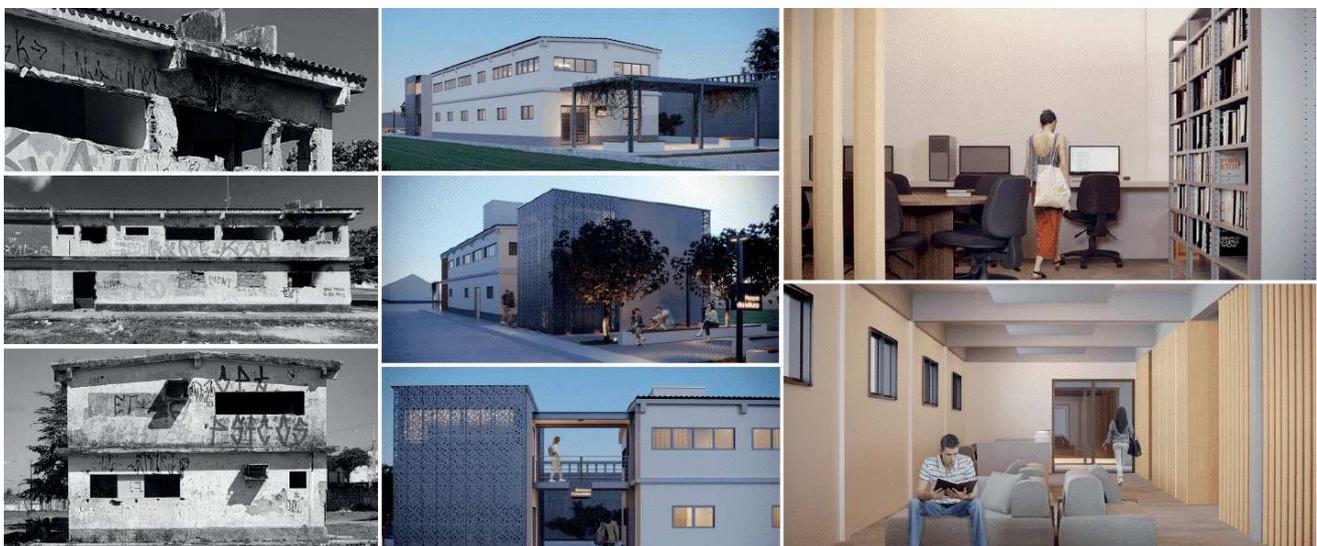
Sua arquitetura é constituída por pilares, vigas e lajes em concreto armado; vedação em tijolos cerâmicos com reboco de argamassa e pintura; cobertura formada por lajes inclinadas e telhas cerâmicas coloniais; e, também, apresentava esquadrias basculantes em ferro e vidro - que foram totalmente saqueadas do edifício ao longo de seu processo de desativação e abandono.

Entretanto, atualmente o prédio se encontra em um acelerado processo de deterioração e ocupado de forma ilegal por famílias que o utilizam como residência provisória e ambiente de trabalho. Além dos diversos problemas patológicos identificados, tais como: pichação, pontos de umidade descendentes, perdas de materiais, sujidade, destacamentos, etc; o edifício enfrenta um grave problema social de segurança pública, pois foram relatados ocorrências de assassinatos com carbonização de corpos no local.

Figura 8. Atual estado de conservação do escritório técnico (esquerda) e proposta de reuso do edifício (direita)

O projeto visa ainda integrar a relação interior-exterior através da proposição de uma estrutura metálica em pergolado que serve de apoio às funções desenvolvidas na biblioteca e se conecta com uma praça seca (um espaço amplo, sem sobrecarga de mobiliários nem jardins extensos ou outros pontos que impeçam a circulação dos pedestres) para socialização e promoção de atividades educativas ao ar livre.

Ressalta-se ainda, algumas soluções projetuais adotadas que reforçam o potencial de adequação desse espaço na contemporaneidade, tais como: proposição de um anexo externo para a circulação vertical entre os ambientes com escada e plataforma elevatória - a fim de incluir as diretrizes de acessibilidade ao projeto, concentração de instalações hidrossanitárias para minimizar as intervenções físicas na estrutura edificada, promoção de fontes de energias sustentáveis através da utilização de painéis solares e reaproveitamento/armazenamento de águas pluviais.

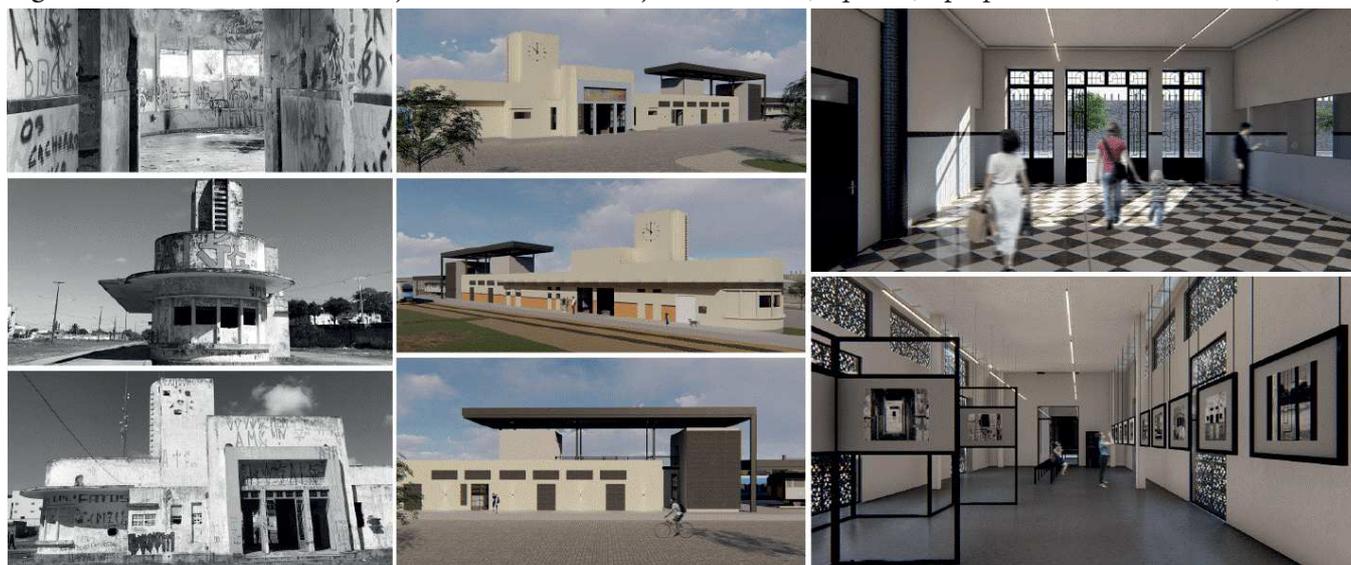
Quanto ao seu sistema construtivo, a estação é feita em estrutura de concreto armado, que também constitui as marquises, com fechamentos em alvenaria tradicional em tijolo cerâmico maciço. Quanto à cobertura, a mesma se constitui em laje de concreto armado coberta por um telhado cerâmico do tipo colonial, embora não visível devido à platibanda que coroa o bloco.

Figura 9. Atual estado de conservação do edifício da Estação ferroviária (esquerda) e proposta de reuso do edifício (direita)

Por sua importância e destaque frente ao próprio conjunto, o avançado estado de degradação do edifício nos dá um panorama geral do abandono do Pátio Ferroviário. Logo em sua entrada principal há

um painel artístico feito em cerâmica representando a cultura ferroviária local, de autoria de Paulo Neves e datado de 1960 (um ano antes da inauguração) e que encontra-se completamente pichado e em partes, descascado. Os portões metálicos da entrada principal, personalizados e feitos sob medida foram em parte furtados tendo permanecido peças em avançado estado de oxidação. Destaca-se também a grande quantidade de pontos de infiltração da laje de cobertura, tendo em vista o destelhamento anterior sofrido pela edificação.

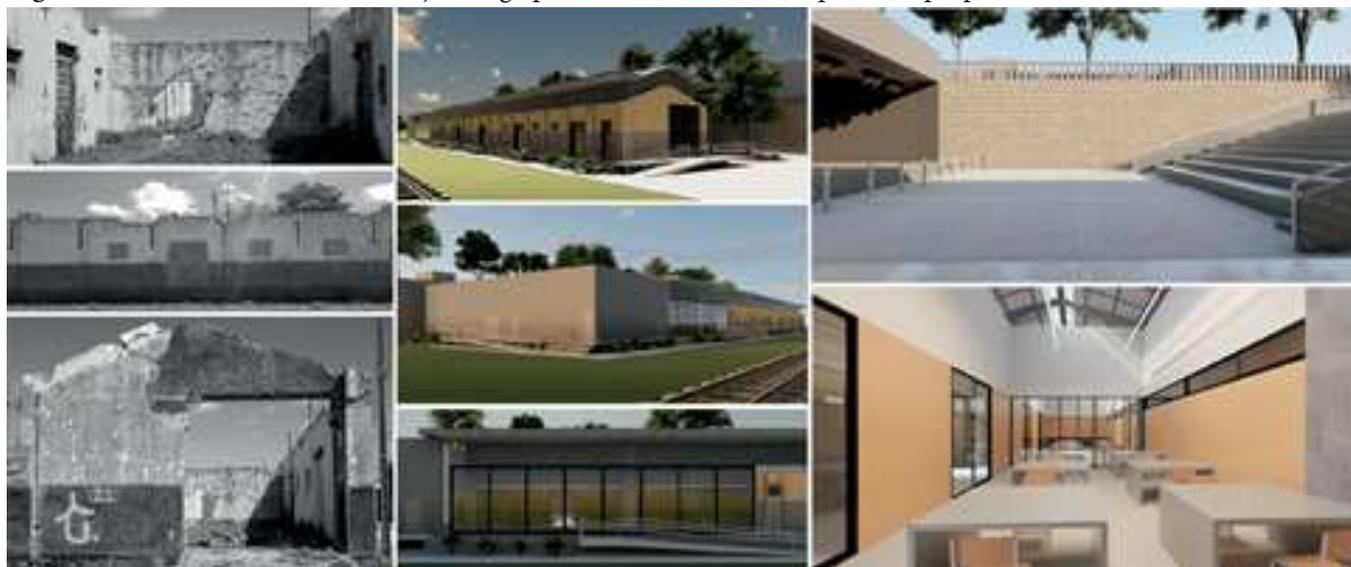
Quanto ao seu estado de conservação, o galpão apresentou um acelerado processo de degradação nos últimos cinco anos, segundo pesquisas desenvolvidas pelo GRUPAL nesse intervalo de tempo. Ainda em 2015, apesar de desativado e mal conservado, o edifício mantinha sua autenticidade e integridade física, principalmente, no que se refere ao seu sistema de cobertura.

Atualmente, observa-se que o mesmo perdeu todos os componentes de seu telhado (telhas, madeiramento, estruturas de apoio em mão-francesas), bem como sofreu o processo de perda e entaipamento em todas as suas esquadrias. Tais ações colaboraram ainda para uma série de atos de vandalismo contra o edifício, tais como: pichação, arruinamento de paredes, furto de componentes, danos estruturais, sujidade, etc.

Figura 10. Atual estado de conservação do galpão de ferramentaria (esquerda) e proposta de reuso do edifício (direita).

A ideia é que dois ou mais desses cursos possam utilizar-se do mesmo espaço/ ateliê de produção, desde que em horários diferentes. O projeto de intervenção é concebido enquanto um “novo edifício” que surge no interior das ruínas do antigo galpão, preservando as estruturas originais remanescentes ao tempo (Figura 10).

A nova estrutura é disposta em dois pavimentos, sendo o térreo destinado às atividades administrativas, de produção e convivência, enquanto que o pavimento superior é reservado para as salas de aulas, reuniões e ambientes de professores. Ademais é proposto um volume externo em anexo ao edifício principal que funciona enquanto um local de apoio com palco para apresentação de eventos culturais.

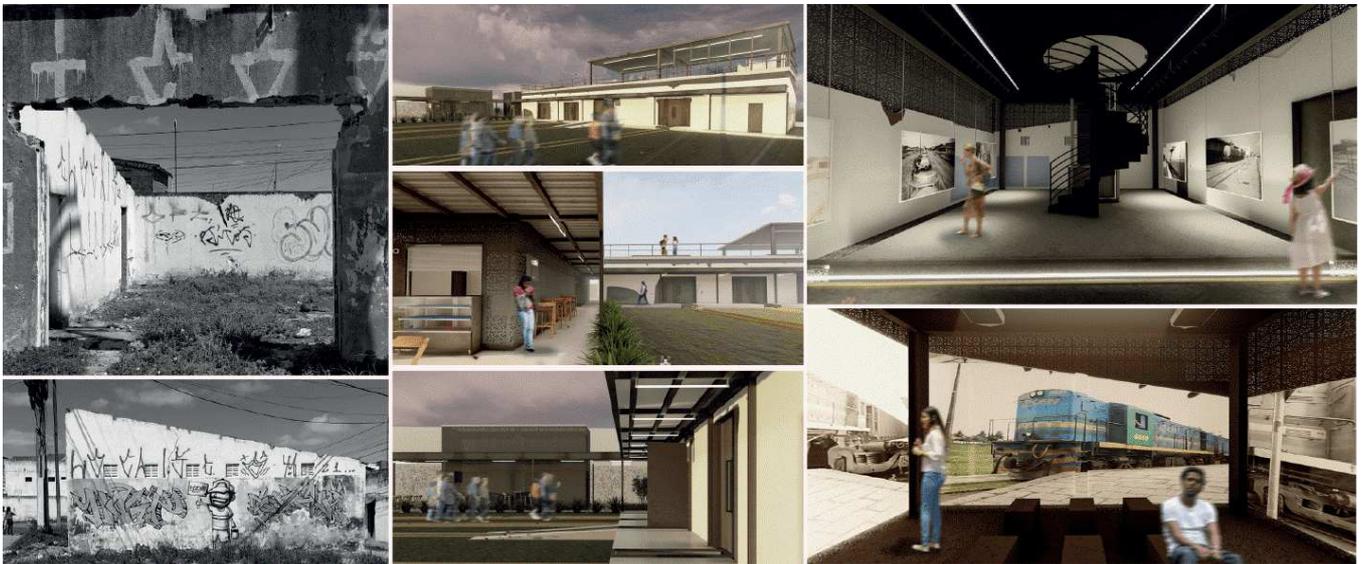
Quanto ao seu estado de conservação, o presente bloco encontra-se em estado de ruína e sendo em conjunto com os Galpão 01 as edificações em pior estado de degradação física, onde as principais problemáticas observadas são a ausência da cobertura e qualquer tipo de esquadria, além de muitas pichações e desagregação de parte dos fechamentos de alvenaria.

Outra problemática incidente especificamente na edificação é quanto às invasões de áreas originalmente pertencentes ao pátio em seu entorno imediato, colocando a edificação em constante pressão para demolição.

Figura 11. Atual estado de conservação da oficina de manutenção (esquerda) e proposta de reuso do edifício (direita)

Para o projeto de intervenção (Figura 11), foi proposto um espaço de memória aos trabalhadores ferroviários, constituído de um pequeno museu, com anexo externo de apoio e um mirante superior. Dessa forma, se insere uma marquise metálica demarcando a conexão entre o edifício e o anexo de apoio e uma cobertura para proteção da circulação vertical para o mirante, além de inserir uma placa metálica de fechamento entre as paredes originais e a nova laje de cobertura.
