## MANIFESTAÇÕES PATOLÓGICAS NAS EDIFICAÇÕES DURANTE A PÓS-OCUPAÇÃO: ESTUDO DE CASO – ANÁLISE DAS OCORRÊNCIAS REGISTRADAS NO SETOR DE ASSISTÊNCIA TÉCNICA

**Resumo:** As patologias construtivas, muitas vezes, só são verificadas e constatadas durante a pós-ocupação e por isso se tornam um grande problema tanto para o cliente quanto para a construtora. Suas causas são variadas e complexas. O presente estudo tem como objetivo identificar e analisar as causas do aparecimento de patologias durante o período da pós-ocupação de dois empreendimentos situados na cidade de Canoas - Rio Grande do Sul. Assim, foi desenvolvido inicialmente com uma pesquisa bibliográfica. A seguir, foi apresentado um estudo de caso baseado na coleta de dados do setor de assistência técnica da construtora, em que foi possível analisar os chamados ocorridos durante a pós-ocupação e identificar principais ocorrências nos empreendimentos. As informações obtidas foram organizadas de acordo com as origens das solicitações. Neste estudo foram avaliadas 298 solicitações, para as quais foram criados gráficos dos principais grupos de serviços que possuíam os maiores índices de chamados no setor. Assim, os principais grupo

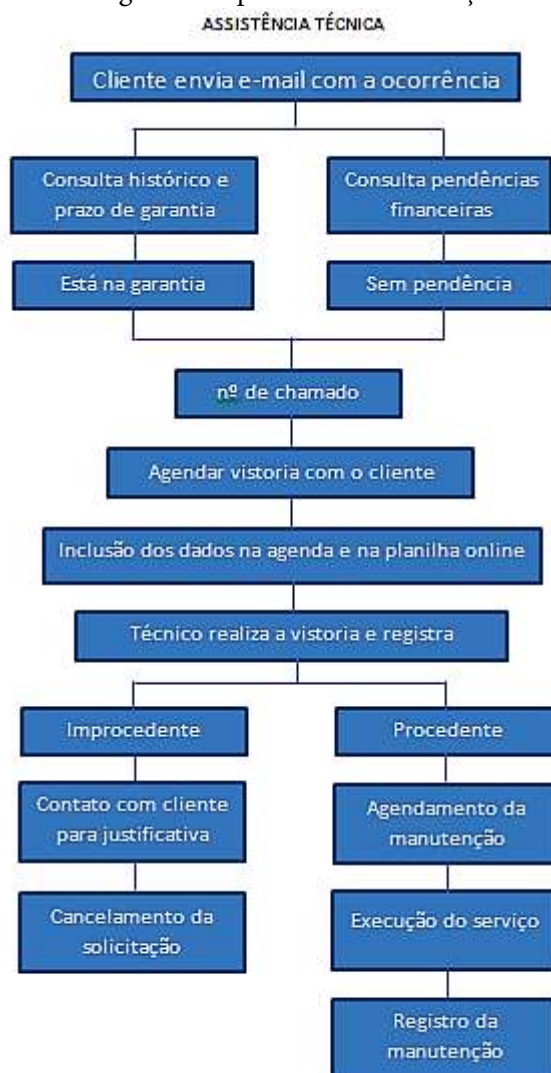
**Figura 01** – Fluxograma do processo de solicitações da empresa

As reclamações chegam ao setor de assistência técnica através de e-mail, pelo qual é relatado o problema. Após o recebimento do e-mail, é consultado o histórico, o prazo de garantia e as pendências financeiras do cliente. Se a unidade não está no prazo de garantia ou possui pendências financeiras, a solicitação é automaticamente encerrada pelo setor. Os chamados efetuados com garantia e sem pendências são inseridos em uma planilha, na qual é gerado um número de chamado para agendamento. As visitas são agendadas conforme disponibilidade do cliente e do técnico. Na visita o técnico responsável verifica se o item é procedente e se está dentro da garantia. Os casos que não possuem procedências são encerrados por e-mail. Em casos de chamados dentro da garantia e com procedência, o setor efetua um novo agendamento para execução da manutenção, conforme fluxograma apresentado na figura 01.

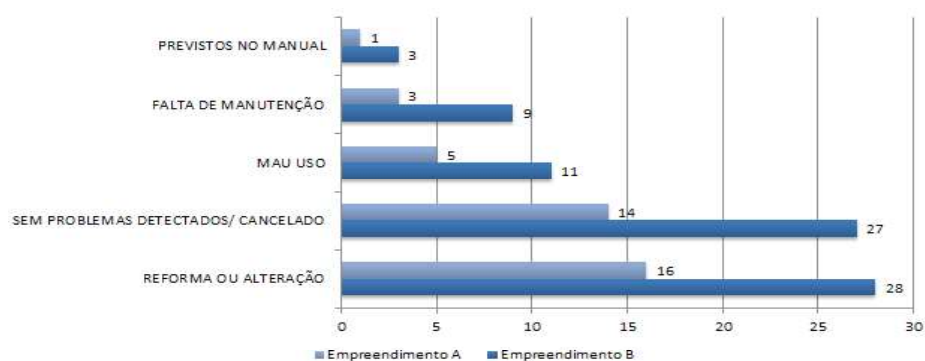
**Figura 05** – Ocorrências sem procedências

Na figura 05, podemos analisar as ocorrências referentes aos chamados registrados como sem procedência. No total foram efetuadas 117 ocorrências nos empreendimentos. Esses chamados são finalizados pelo setor e respondidos ao cliente. Essas ocorrências são, em sua grande maioria, itens que não possuem mais garantia por reforma ou alteração no desempenho dos sistemas, com 44 ocorrências; seguido por chamados sem problemas detectados no momento da visita ou cancelamento do chamado pelo usuário, com 41 ocorrências; mau uso do sistema ou não foram tomados os cuidados de uso, com 16 ocorrências; falta de manutenção preventiva, com 12 ocorrências; e patologias previstas no manual do proprietário, com 4 ocorrências.

É importante destacar que os itens considerados como patologias previstas nesses empreendimentos foram as fissuras no encontro do teto com parede e as fissuras devido à junta deslizante da laje. Essas fissuras podem surgir no encontro entre a laje de cobertura do último pavimento com as paredes pois existem juntas, previstas em projeto, para absorver a movimentação proveniente da dilatação térmica da laje. Neste ponto é instalada uma moldura de poliestireno expandido, devido a sua flexibilidade.

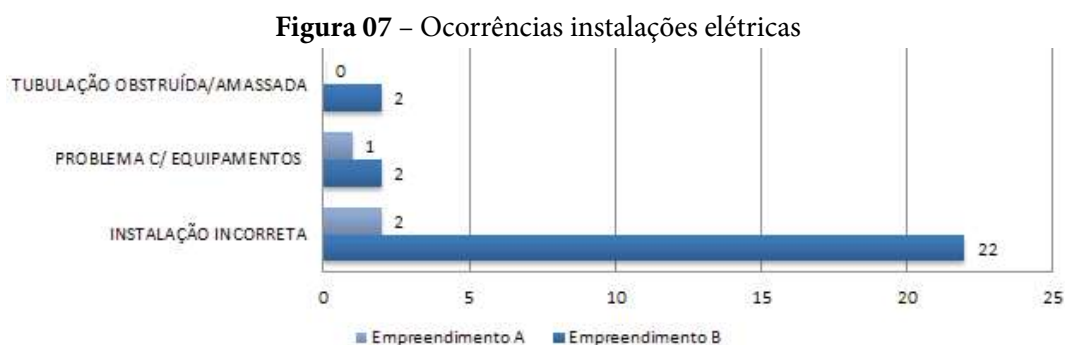
As ocorrências referentes às instalações elétricas são demonstradas na figura 07, sendo no total 29 chamados registrados na planilha da empresa. Os chamados são referentes à instalação incorreta durante a execução dos empreendimentos, com 24 registros, seguido de problemas com os equipamentos (disjuntores), com 3 ocorrências e, por fim, tubulações obstruídas ou amassadas durante a execução, com 2 ocorrências.

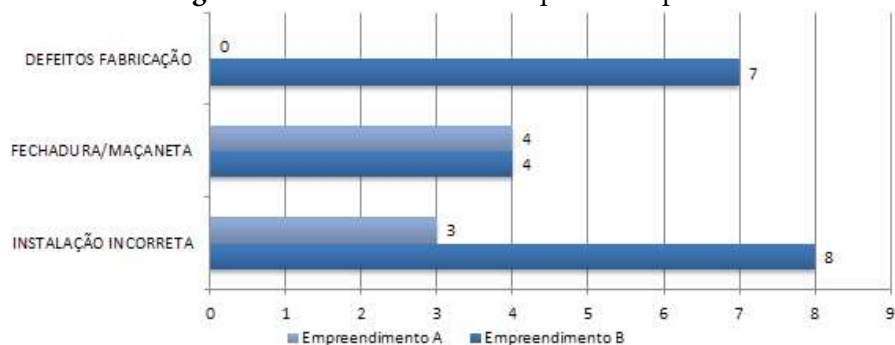
**Figura 08 – Ocorrências nas esquadrias – portas**

As ocorrências referentes às esquadrias de portas de madeira são mostradas no gráfico da figura 08, tendo um total de 26 ocorrências entre os dois empreendimentos. Nesse caso, as patologias que ficam com o maior índice de ocorrências são referentes à instalação incorreta das esquadrias, com 11 registros, seguido por defeitos ou danos nas fechaduras e maçanetas, com 8 ocorrências. As demais ocorrências são referentes a defeito durante a fabricação das esquadrias, com 7 registros.

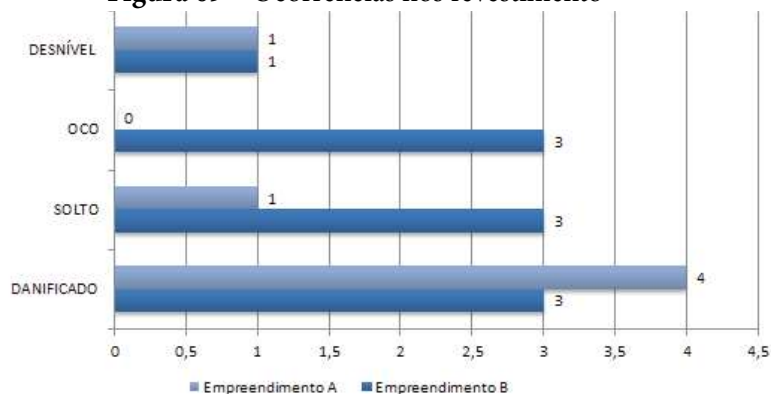
**Figura 09 – Ocorrências nos revestimento**

As ocorrências devido a problemas nos revestimentos cerâmicos ou laminados são demonstradas na figura 09 e somam 16 ocorrências abertas até o momento. As peças danificadas são as ocorrências com maior índice nos dois empreendimentos, com um total de 7 ocorrências. A seguir, peças soltas, com 4 ocorrências, peças ocas, com 3 ocorrências e, por fim, temos as ocorrências referentes às peças instaladas com desnível, com 2 ocorrências.

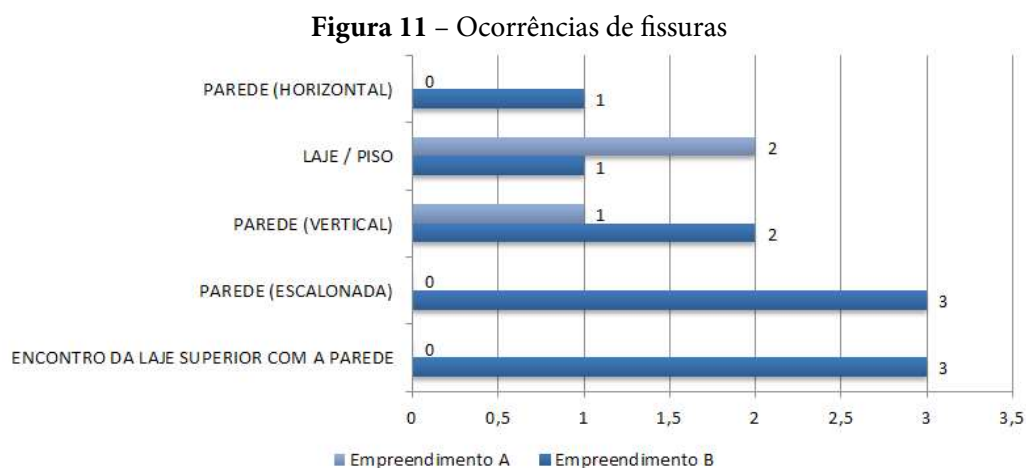
As patologias registradas referentes às fissuras estão identificadas na figura 11 e somam um total de 13 ocorrências. As patologias com maior índice de reclamações, referentes às fissuras, são fissuras no encontro com a laje superior e a parede e as fissuras na parede (fissuras escalonadas), com 3 ocorrências cada. A seguir, as fissuras verticais nas paredes e as fissuras nas lajes/piso, com 2 ocorrências cada e, por fim, temos as fissuras horizontais, com 1 ocorrência.
