Artigo Original

Avaliação Microbiológica de Águas de Poços Artesianos em Propriedades Rurais no Município de Colorado do Oeste – Rondônia

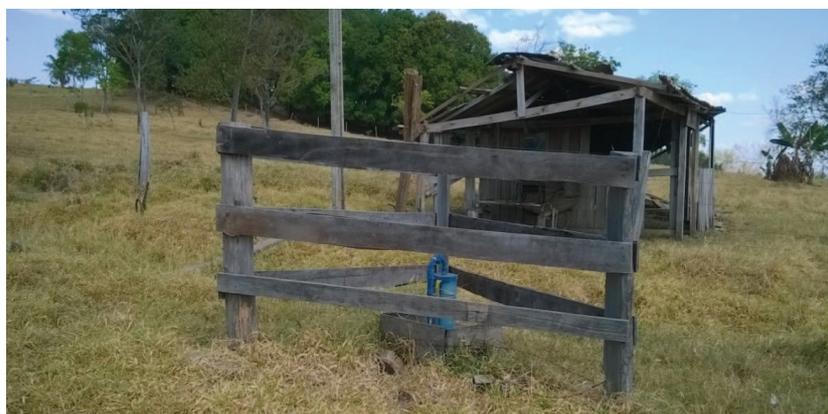
Figura 1. Entorno do poço artesiano da propriedade rural Nº 1, do município de Colorado do Oeste - Rondônia.

pesquisa foi o entorno dos poços artesianos das propriedades rurais. Conforme mostra o Quadro 5, um total de dois poços encontrava-se localizado próximo somente aos locais de pastagem de animais (Nº 2 e 7), um próximo à pastagem e a uma represa (Nº 3), três próximos somente às moradias (Nº 5, 8 e 9) e quatro poços próximos aos locais de pastagem e de moradia (Nº 1, 4, 6 e 10).

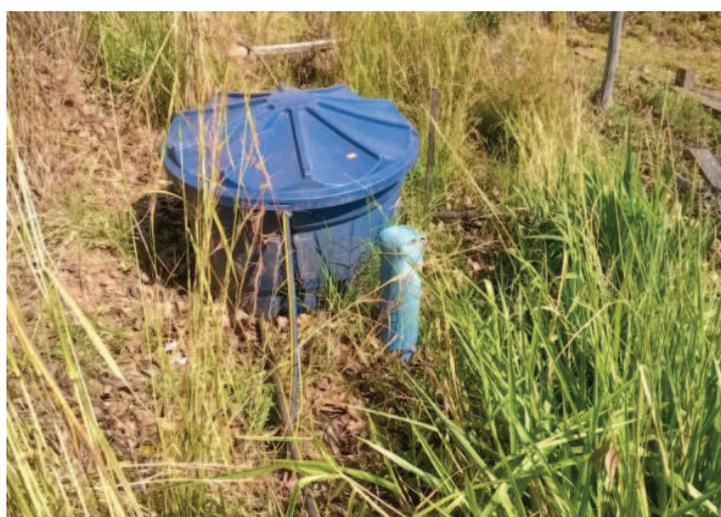
Figura 2. Entorno do poço artesiano da propriedade rural Nº 2, do município de Colorado do Oeste - Rondônia.

O entorno dos poços 2, 7 e 10, que obtiveram amostras contaminadas por Coliformes Totais e Termotolerantes, era de locais de pastagem de animais. Tendo em vista as assertivas de Amaral et al.¹² e de Mattos e Silva²⁷, pressupõe-se que a alteração da qualidade microbiológica da água desses poços esteja relacionada ao possível contato de dejetos de animais com a água, a partir de infiltração ou de escoamento superficial.

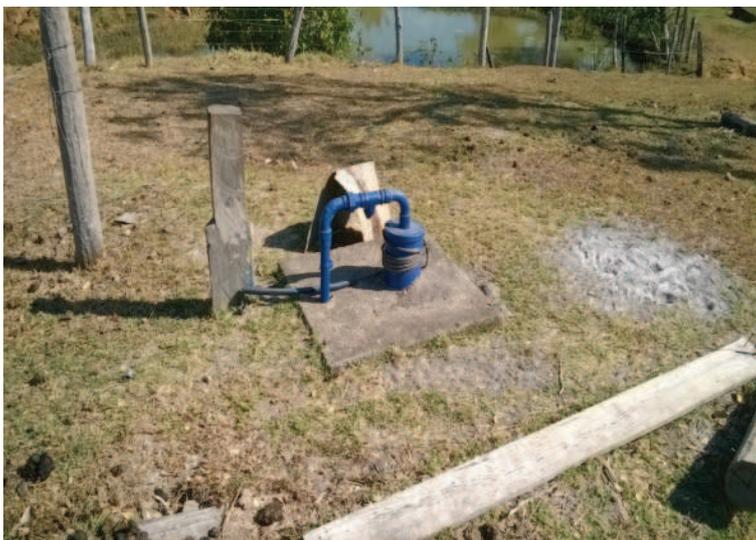
Figura 3. Entorno do poço artesiano da propriedade rural Nº 3, do município de Colorado do Oeste - Rondônia.

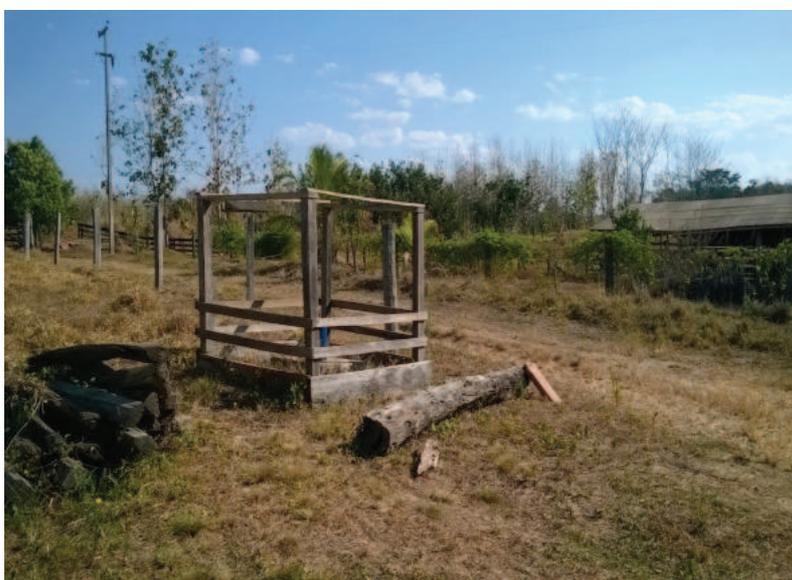
Figura 4. Entorno do poço artesiano da propriedade rural Nº 4, do município de Colorado do Oeste - Rondônia.

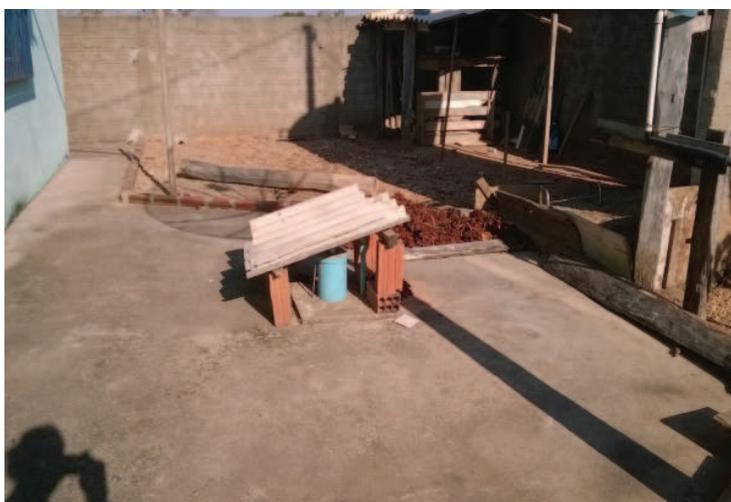
Figura 5. Entorno do poço artesiano da propriedade rural Nº 5, do município de Colorado do Oeste - Rondônia.

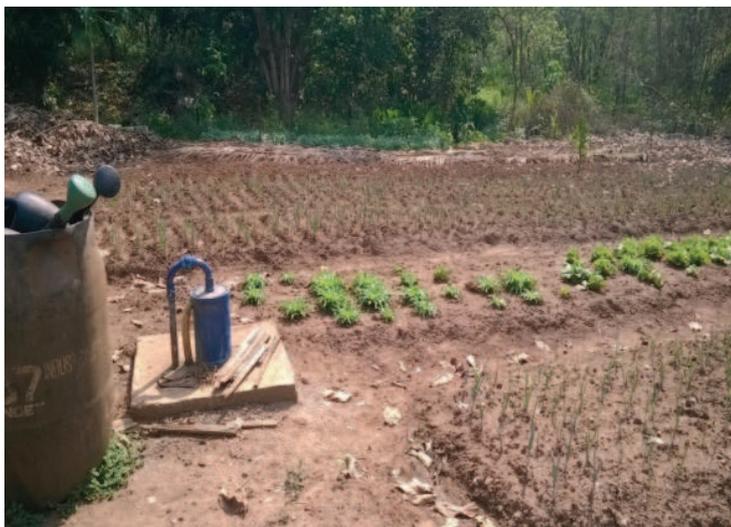
Figura 6. Entorno do poço artesiano da propriedade rural Nº 6, do município de Colorado do Oeste - Rondônia.

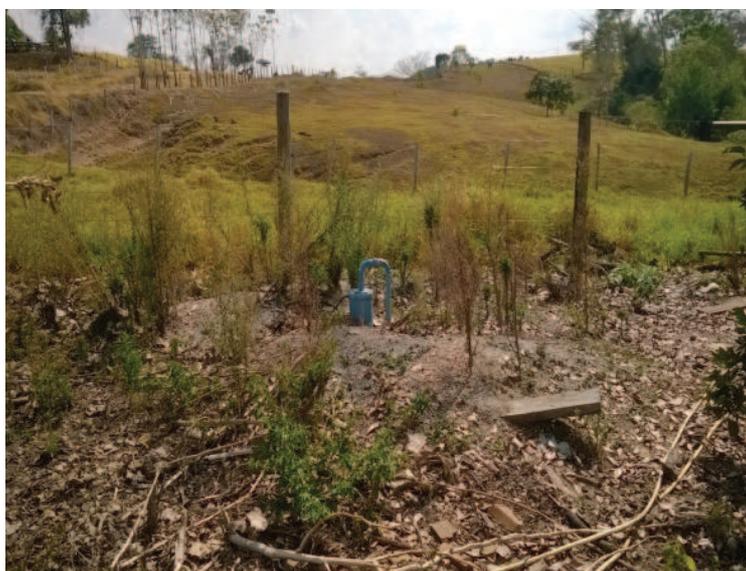
Figura 7. Entorno do poço artesiano da propriedade rural Nº 7, do município de Colorado do Oeste - Rondônia.

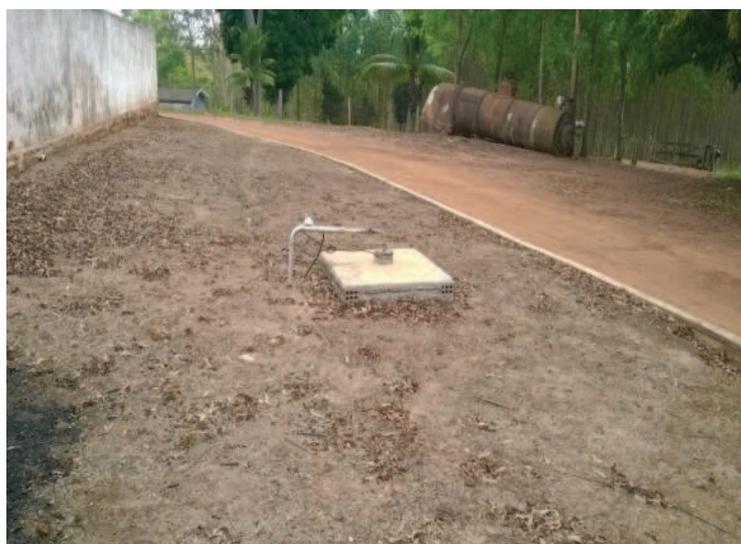
Figura 8. Entorno do poço artesiano da propriedade rural Nº 8, do município de Colorado do Oeste - Rondônia.

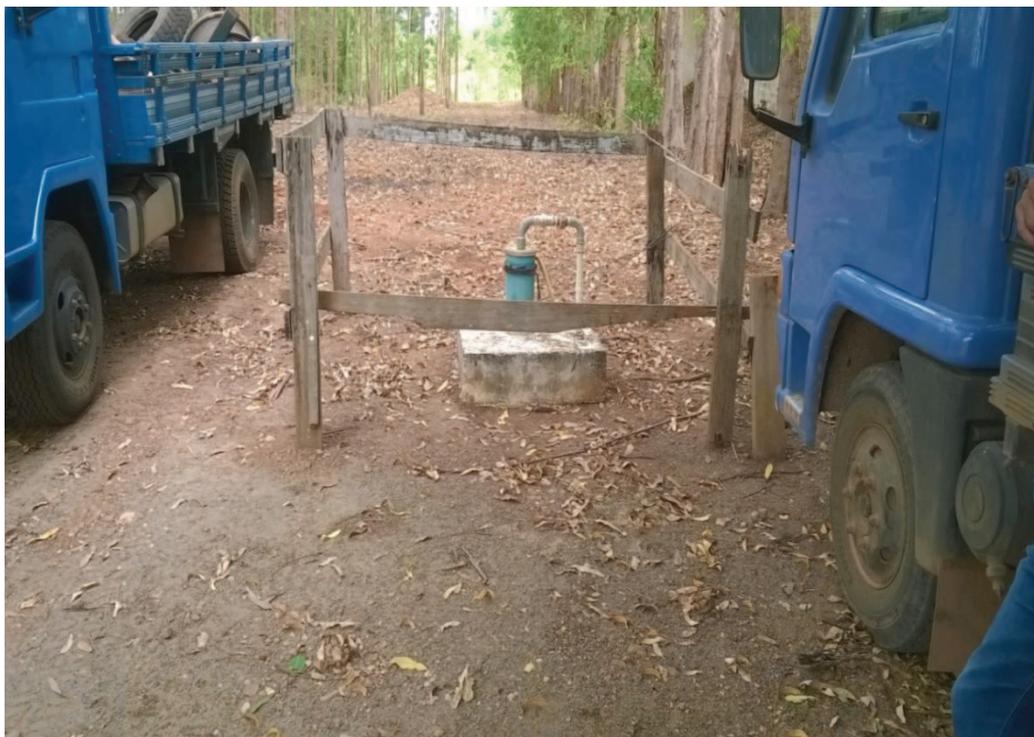
Figura 9. Entorno do poço artesiano da propriedade rural Nº 9, do município de Colorado do Oeste - Rondônia.

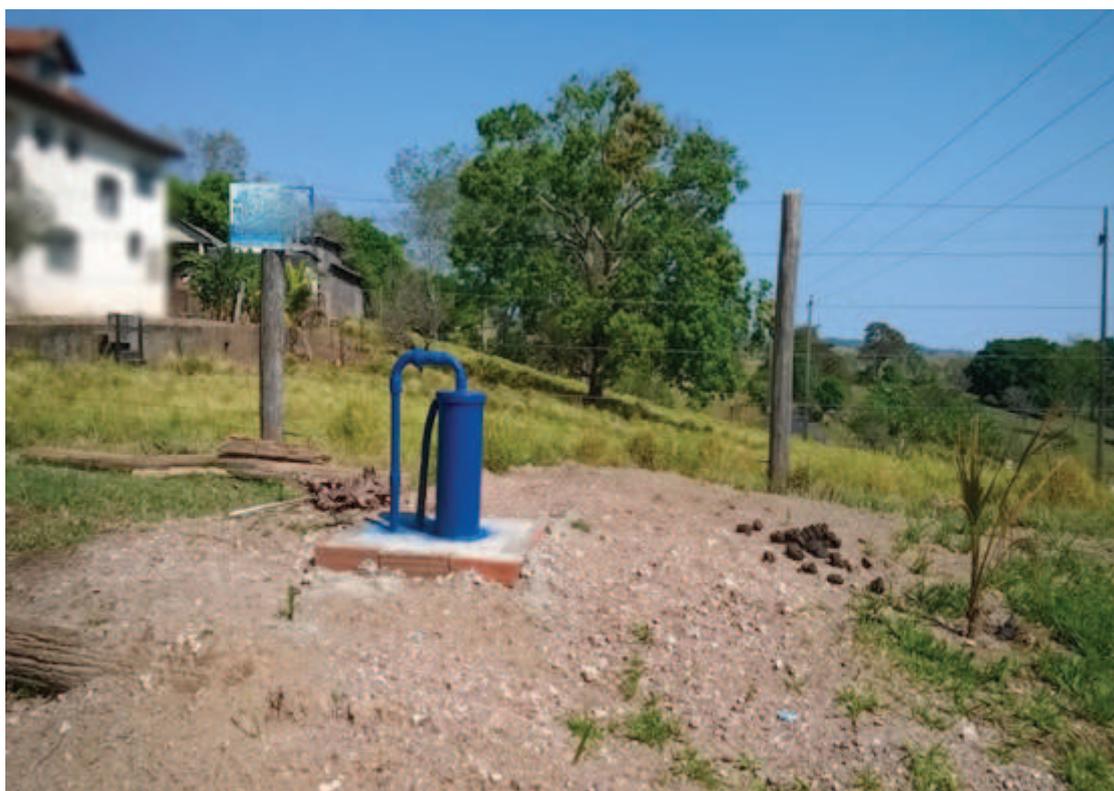
Figura 10. Entorno do poço artesiano da propriedade rural Nº 10, do município de Colorado do Oeste - Rondônia.
